Badevandsprofil - Abildøre Strand øst

Klassifikation 2019 - Udmærket

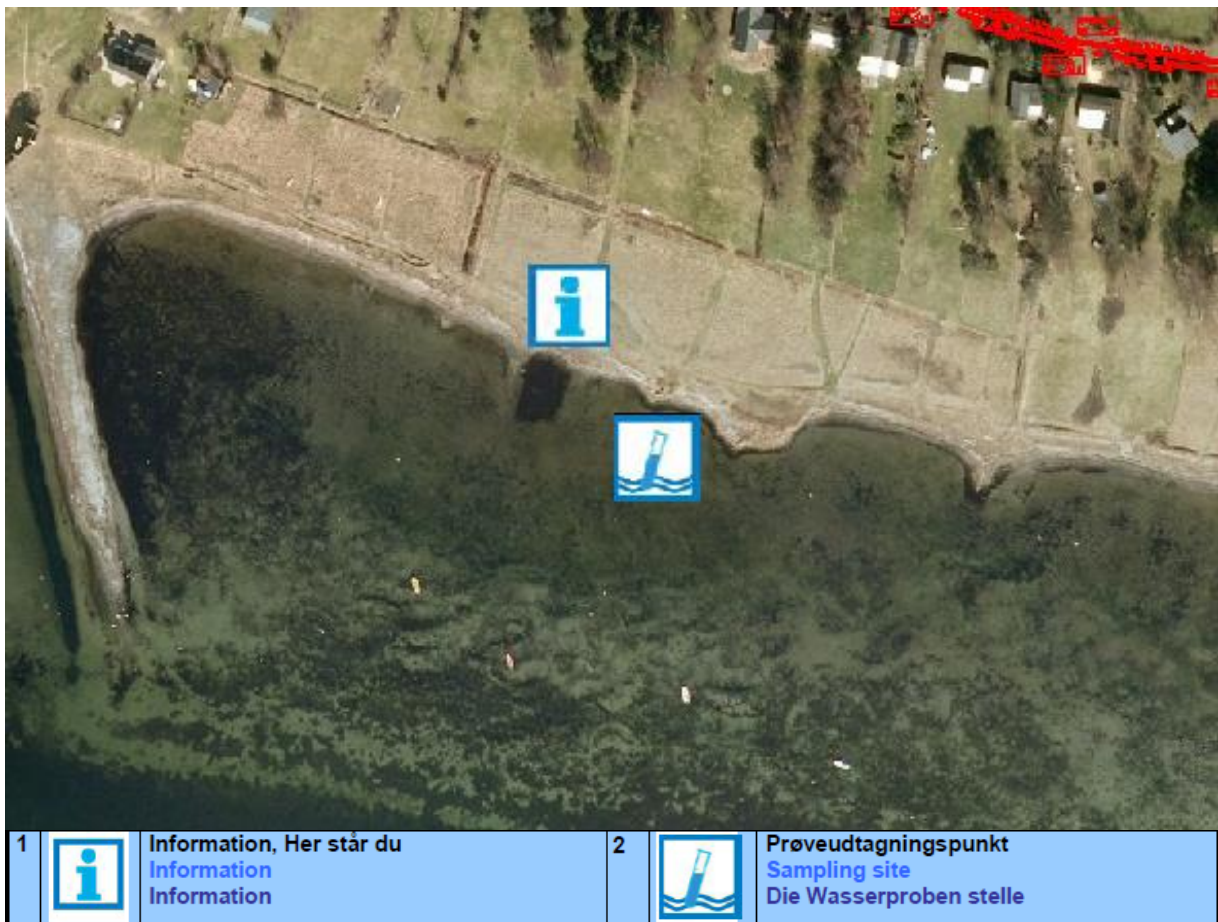
Fig. 1. Oversigtskort over Abildøre strand øst, med information om diverse faciliteter.

Badestedet findes ved at køre ud af Enebærkrogen. Badestedet ligger ud for nr. 22. Mellem nr. 18 og 20 findes en sti ned til badestedet. Der findes ingen parkeringsplads. Stien fører ud til et græsareal med informationstavle og borde/bænke.

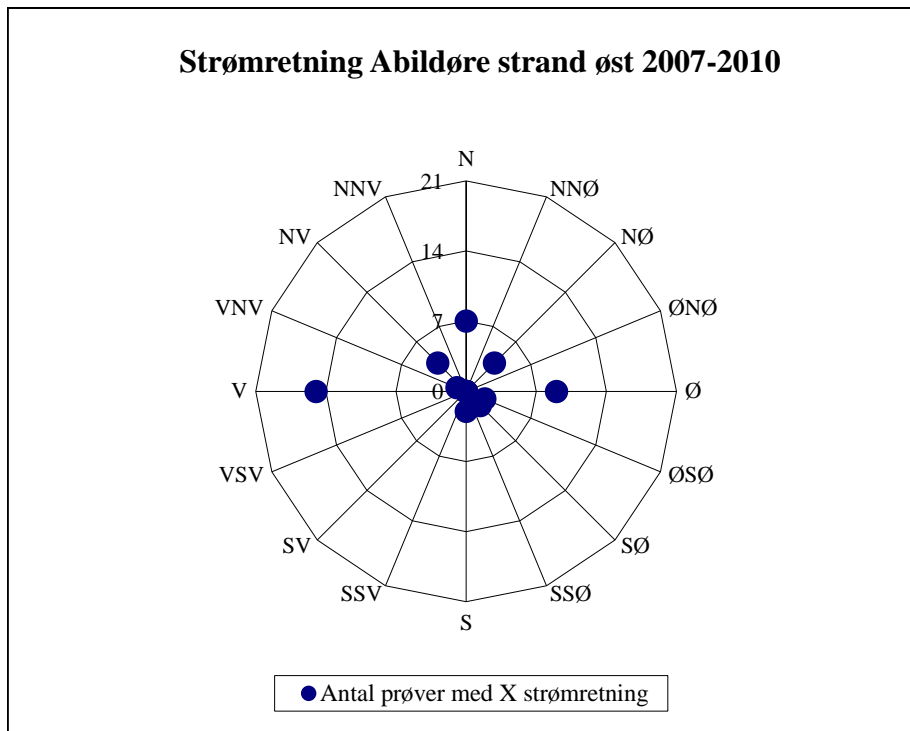
Fig. 2. Grafisk fremstilling over de registrerede strømretninger fra 2007-2010

Strømretningen er varierende, men kommer oftest fra vest (Fig. 2).

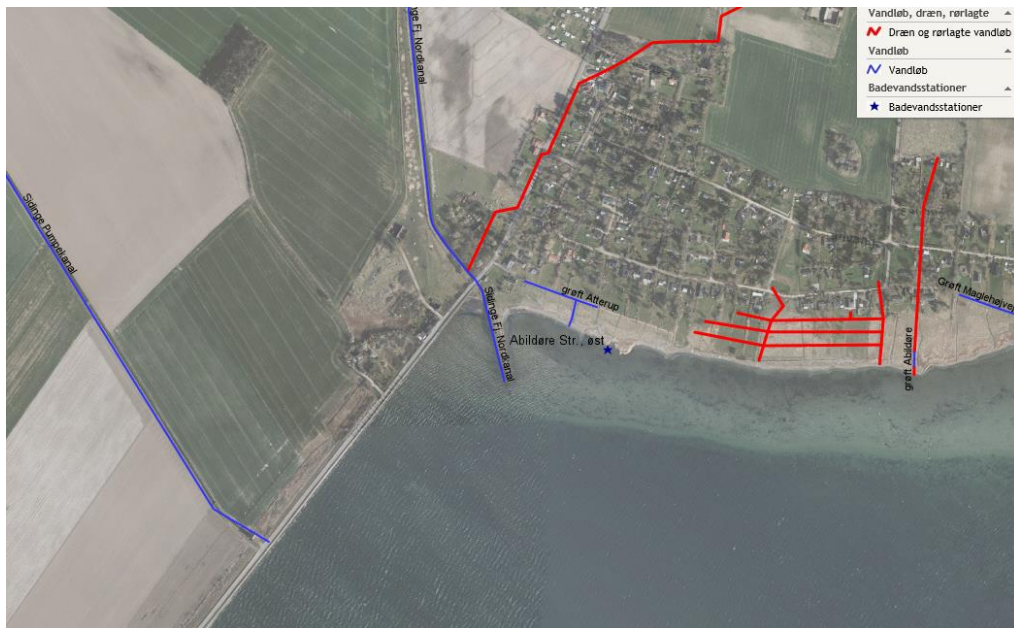
Fig. 3. Oversigtskort over de registrerede udløb i nærheden af badestedet

Der findes et drænudløb knap 800 m øst for badestedet, et vandløbsudløb, Sidinge fjords Nord kanal, umiddelbart vest for, og et vandløbsudløb godt 600 m sydvest for (Fig. 3). Sidinge fjords Nord kanal modtager renses spildevand fra rensesanlæg, overløbsvand fra fælleskloakker og spildevand fra spredt bebyggelse. Dette udløb er tydeligt påvirket af spildevand.

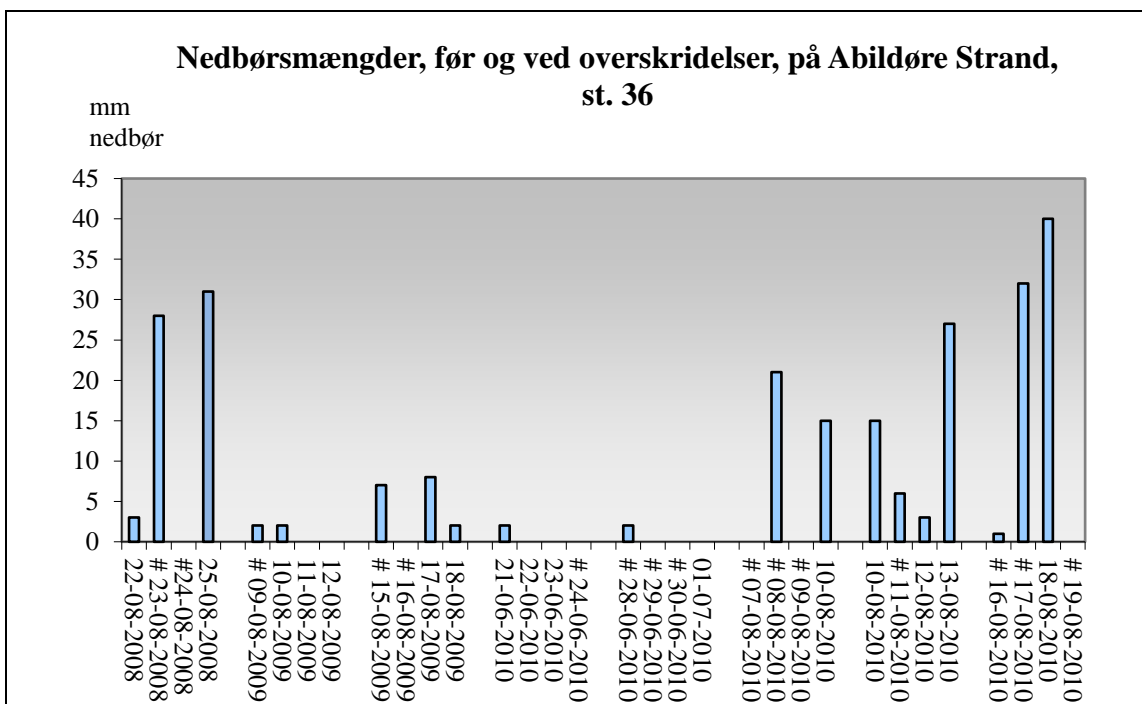
Fig. 4. Historisk oversigtsgraf over nedbørsmængder i dagene før (3 dage før) og på dagen ved en overskridelse på Abildøre Strand. Nogle dage er der et sammenfald med en stor nedbørsmængde, mens der andre dage ingen sammenfald er. Grunddata er fra Dragsholm Renseanlæg. De dage der ikke er data fra Dragsholm, er der brugt mindre lokale data fra DMI (København og Nordsjælland). Data fra DMI er markeret med #.

Abildøre strand øst har haft store problemer med spildevand, men de seneste par år er badevandskvaliteten markant forbedret, og der ses nu kun moderate overskridelser. Strømretningen ved de store overskridelser for flere år siden, kom fra vest-nordvest-nord. Forureningen menes derfor at komme fra de store udløb vest for badestedet, der er tydeligt spildevandspåvirket. Forurenings varighed vil afhænge af omfanget af forureningen og af strøm- og vejrforhold, men i betragtning af de relativt høje koncentrationer i de konstaterede forureninger, kan varigheden i sommerperioden være længere tid (afhængig af vejr, strøm og vind). Hold øje med skilte på stranden og med kommunens hjemmeside. En stor nedbørsmængde kan umiddelbart kun delvist forklare overskridelserne (Fig. 4).
