Badevandsprofil - Lumsås Sønderstrand

Klassifikation - Udmærket

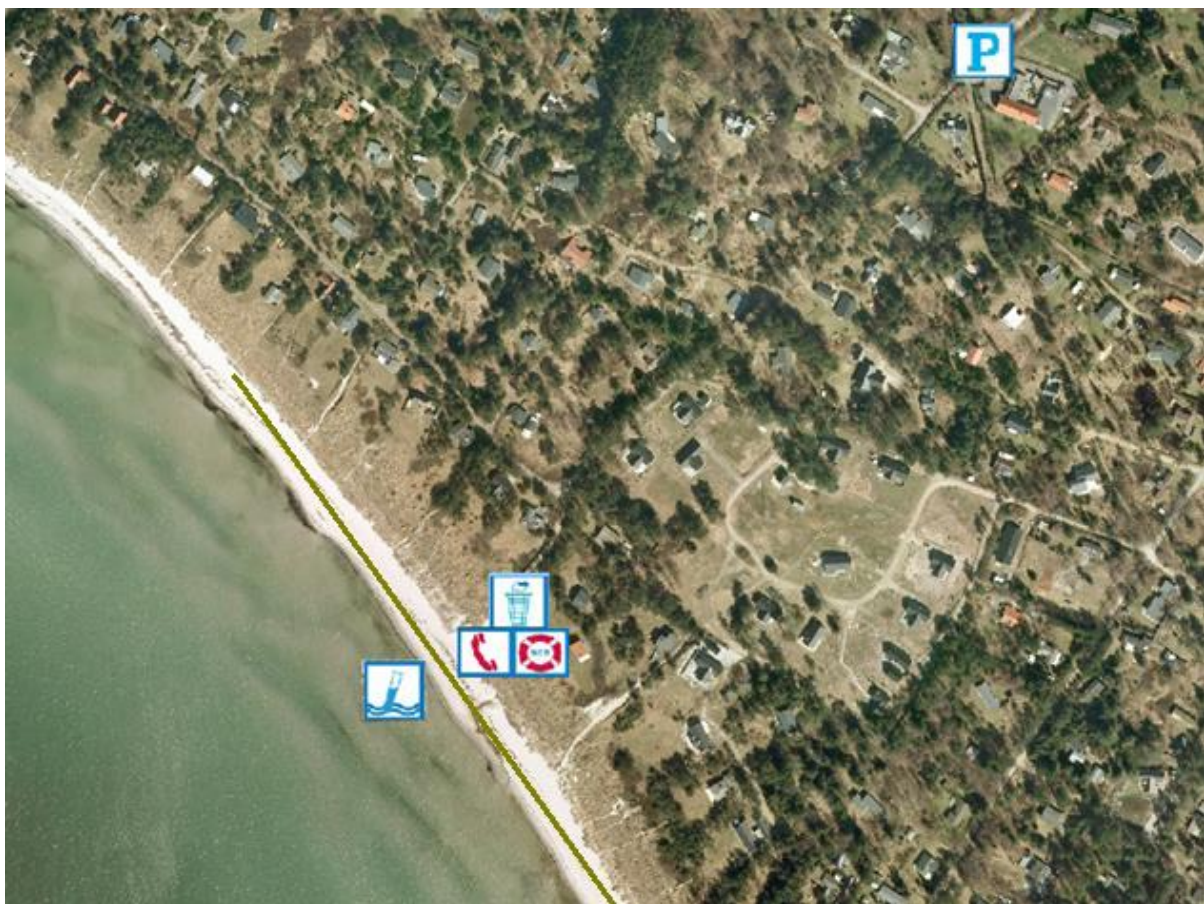
Prøveudtagningspunkt Sampling site Die Wasserproben stelle	2

Skraldespande Litter bins Ordnung für Abfälle
3

Livredningsudstyr Life saving equipment Lebensrettungsaussteuer	4

Parkeringsplads Parking Place Parkplatz
5

Nød tefefon Telephone Telefon

Fig. 1. Oversigtskort over Lumsås sønderstrand, med information om diverse faciliteter.

Badestedet er beliggende i Sejerøbugten, syd for Lumsås. Her findes en fin sandstrand og strandens udstrækning fremgår af kortet nedenfor (Fig. 1). Stranden er ca. 400 meter lang og består af et område af sand der er ca. 20 meter bredt. Der er, ved prøvetagningsstedet, ca. 20 m ud til ½ meters dybde, 27 m til én meters dybde og 190 meter til 2 meters dybde (aflæst på søkort).

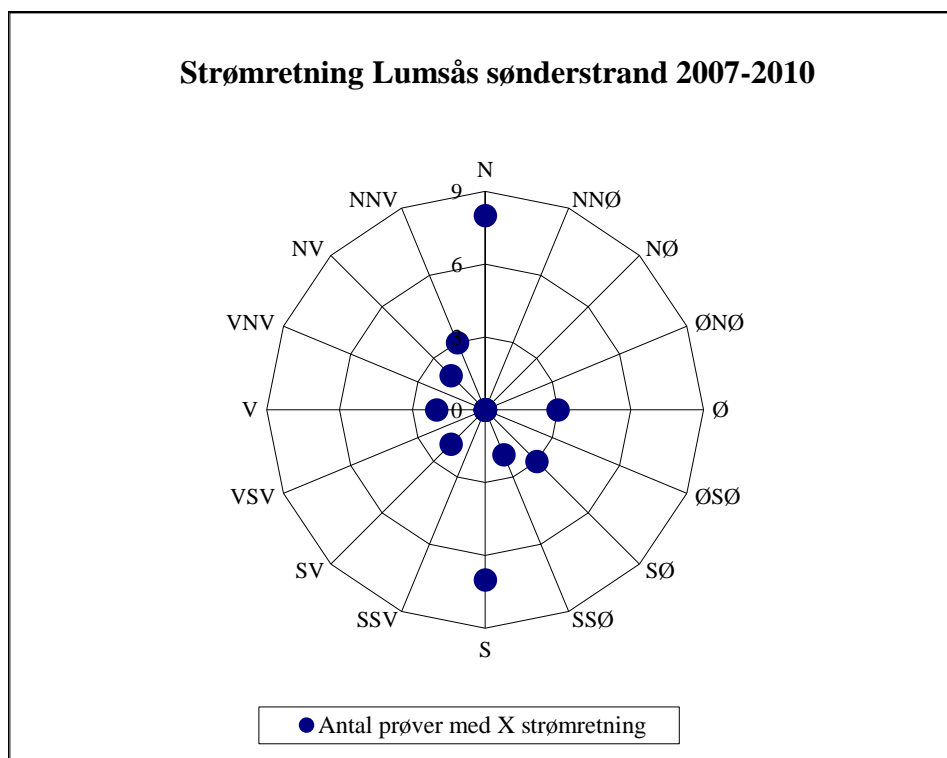
Fig. 2. Grafisk fremstilling over de registrerede strømretninger fra 2007-2010

Strømretningen er varierende, men kommer oftest fra syd eller nord (Fig. 2).

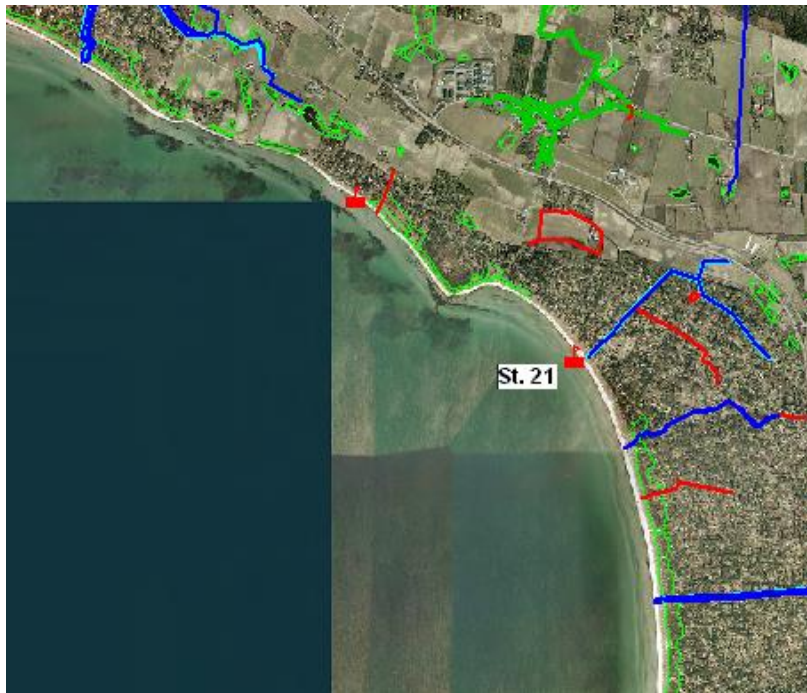
Fig. 3. Oversigtskort over de registrerede udløb i nærheden af badestedet

Der er en del registreret udløb omkring badestedet (Fig. 3), hvor nogle modtager spildevand fra spredt bebyggelse. Ved overskridelser er strømmen kommet fra vest og nord-nordvest.

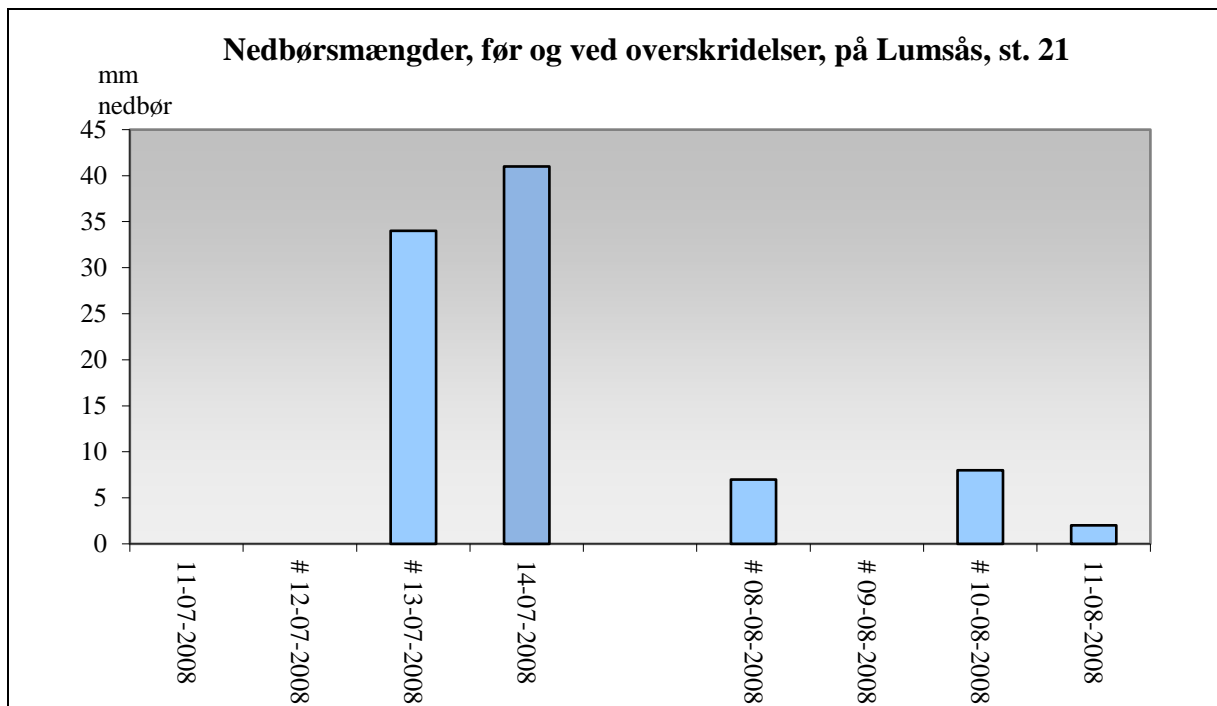
Fig. 4. Historisk undersøgelse af nedbørsmængder i dagene før (3 dage før) og på dagen ved en overskridelse på Lumsås. Den ene dag er der et sammenfald med en stor nedbørsmængde, mens der den anden dag ingen sammenfald er. Grunddata er fra Dragsholm Renseanlæg. De dage der ikke er data fra Dragsholm, er der brugt mindre lokale data fra DMI (København og Nordsjælland). Data fra DMI er markeret med #.

En stor mængde nedbør, kan umiddelbart kun delvist forklare overskridelserne (Fig. 4).
