## Badevandsprofil - Vraget

### Klassifikation - Udmærket

Medlemsstat	Danmark
Kommune	Odsherred Kommune
DKBW nr.	1104
Station nr.	3
Station navn	Vraget
DKBW navn kort	Vraget
Hydrologisk reference	M
UtmX	649.360
UtmY	6.184.910
Reference net	EUREF89
UTM zone	32

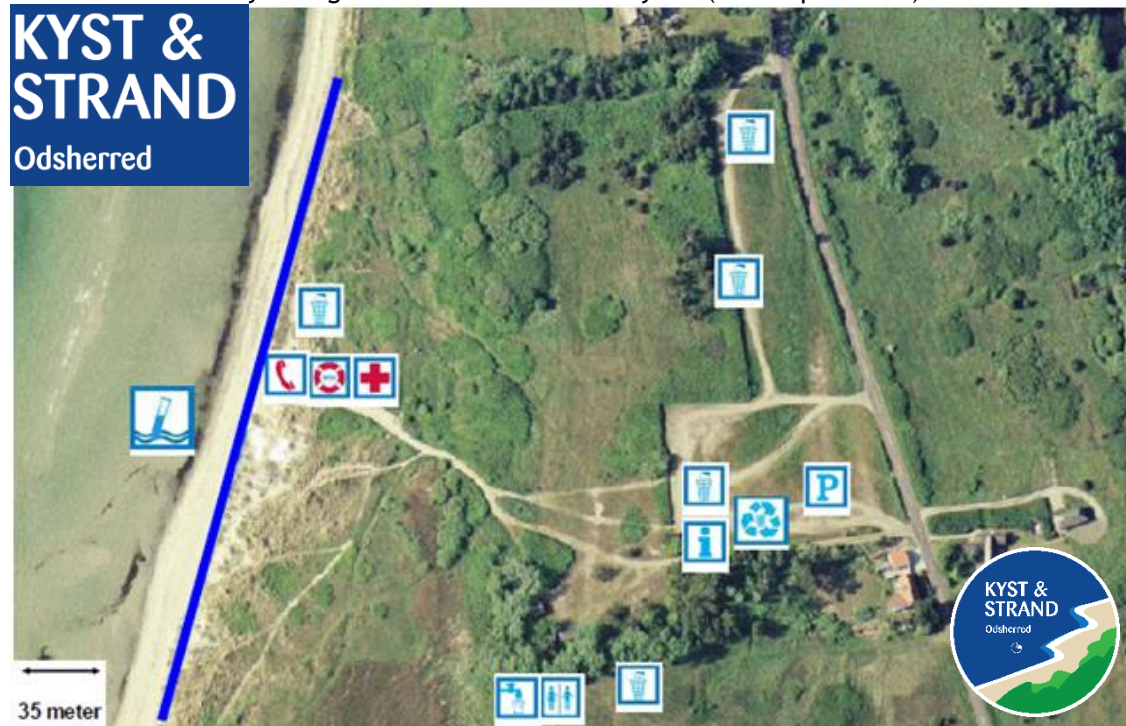
<b>Vandprøven bliver taget her</b> Sampling site Die Wasserprobe wird hier entnommen		  <b>Parkeringsplads</b> Parking Parkplatz	
2	  <b>Toilet</b> Toilet Toilettent	8	  <b>Affaldssortering</b> Recycling Sortierung
3	  <b>Telefon</b> Telephone Telefon	9	  <b>Prøvetagningspunkt</b> Sampling site Die Wasserproben stelle
4	  <b>Livredningsudstyr</b> Life saving equipment Lebensrettungsaussteuer	10	  <b>Drikkevand</b> Drinking water Trinkwasser
5	  <b>Førstehjælpsudstyr</b> First aid equipment Einrichtungen für erste Hilfe	  <b>KYST &amp; STRAND Mærkningsordning</b> for Odsherred Kommunes strande	
6	  <b>Skraldespande</b> Litter bins Ordnung für Abfälle

Fig. 1. Oversigtskort over Vraget, med information om diverse faciliteter.

Badestedet er beliggende i den sydlige del af Fårevejle. Her findes en fin sandstrand og strandens udstrækning fremgår af kortet nedenfor (Fig. 1). Stranden er ca. 300 meter lang og består af et område af sand der er ca. 15 meter bredt. Der er, ved prøvetagningsstedet, ca. 48 m ud til ½ meters dybde og 190 meter til 2 meters dybde (aflæst på søkort).

Man kommer til badestedet ved at køre ud af Vindekilde Strandvej. Ved nr. 19 findes en parkeringsplads, med skraldespande og affaldssortering. I nærheden af parkeringspladsen findes en informationstavle, borde, bænke og toiletfaciliteter. En bred sti fører ud til vandet. Ved stranden findes der skraldespande, telefon, livrednings- og førstehjælpsudstyr.
